## 下部スクリーコンベアの摩耗にご注意ください！

# 点検・メンテナンスのポイント

## 穀物堆積・スクリーコンベア磨耗点検手順

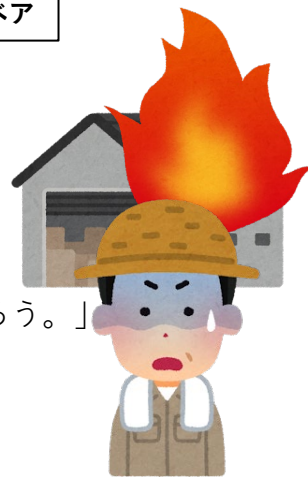
このような使い方は**大変危険**です

「あれ？エラー表示だ！糶が詰まってるのかな？  
もう一度リセットボタンを押して、動けば大したことはないだろう。」

エラー表示が出た時は、必ず使用を停止し、糶詰まりなどの原因の除去、または販売店にお問い合わせください！！  
何も対処せずリセットボタンを押して使用を続けてはいけません！！

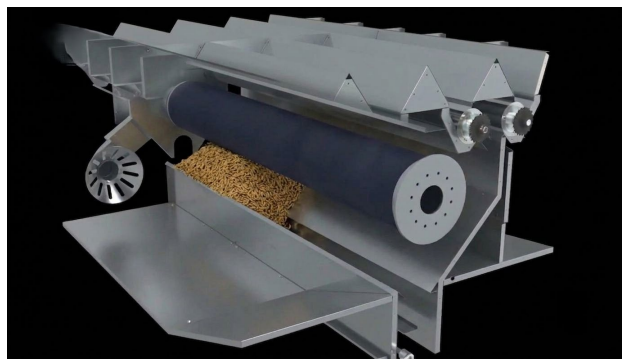
穀物が堆積するイメージ

乾燥機下部のスクリーコンベアの羽根が摩耗したまま使用を続けると、穀物が運ばれず、滞留してしまいます。滞留した穀物が山になると、高温の遠赤外線放射体に接触して**発火する恐れ**があります。

スクリーコンベアは消耗部品ですので、シーズンの使用前、使用後は、状態をよく確認し、早めの交換をお勧めいたします。

必ず使用を停止し原因を除去、または販売店にお問い合わせください。そのまま使用を続けると稼働停止や、火災の原因につながる恐れがあります。
